VCD-Ortsgruppe Gera | c./o. G. Weise | Kastanienstr. 11 | 07549 Gera

Gera, den 22. Mai 2026

Bahnhofscheck Gera Hauptbahnhof

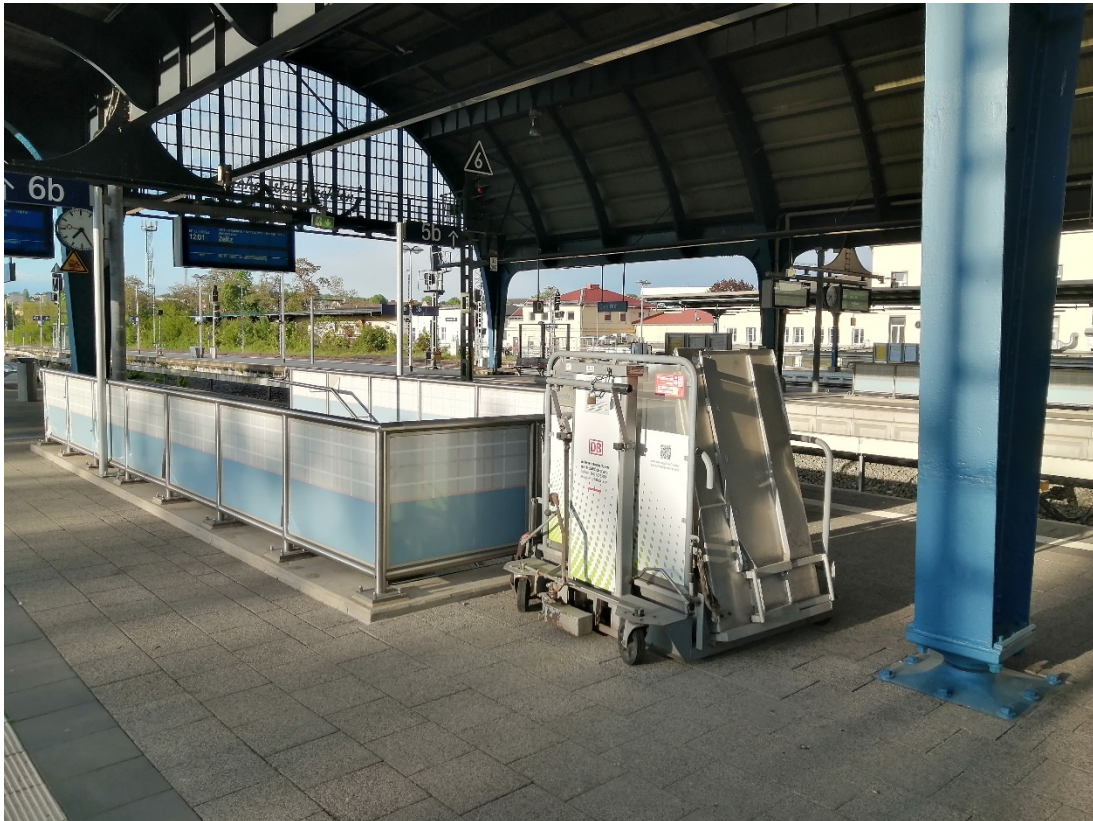
Foto 1: Alle Bahnsteige verfügen über mobile Ein-/Ausstiegshilfen.

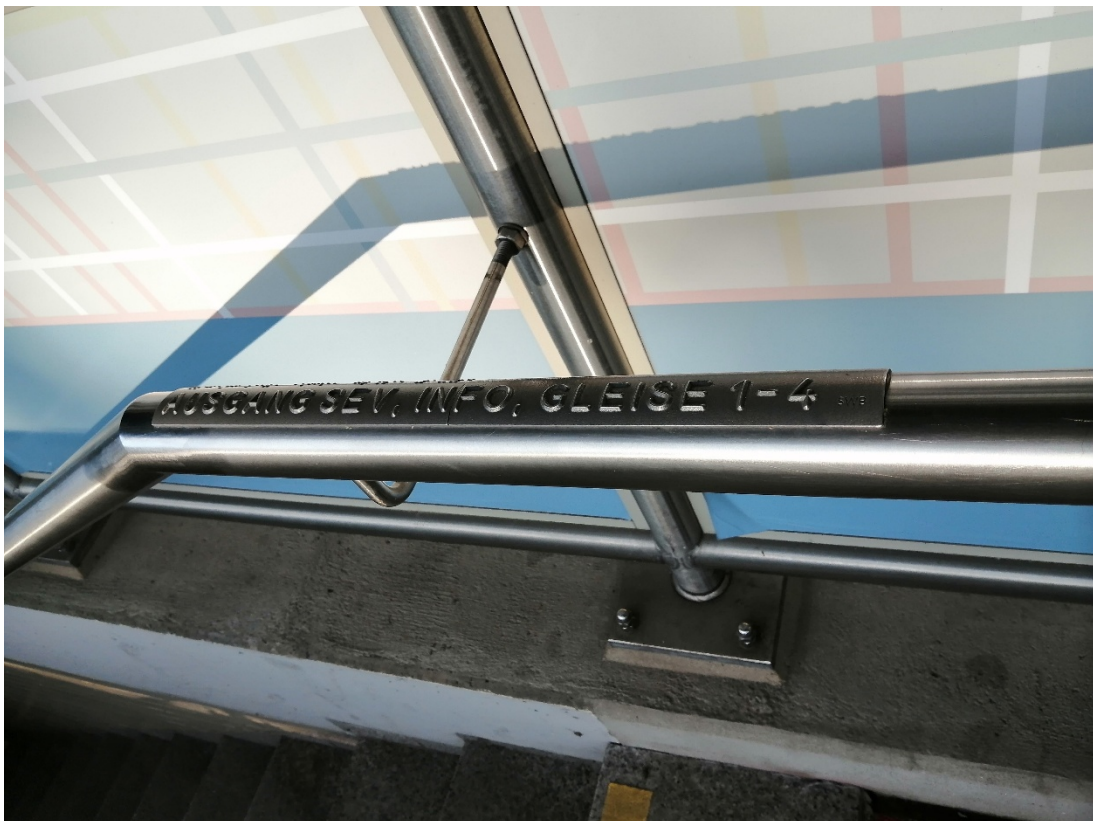
Foto 2: Vorbildliche ertastbare Schrift an allen Treppengeländern.

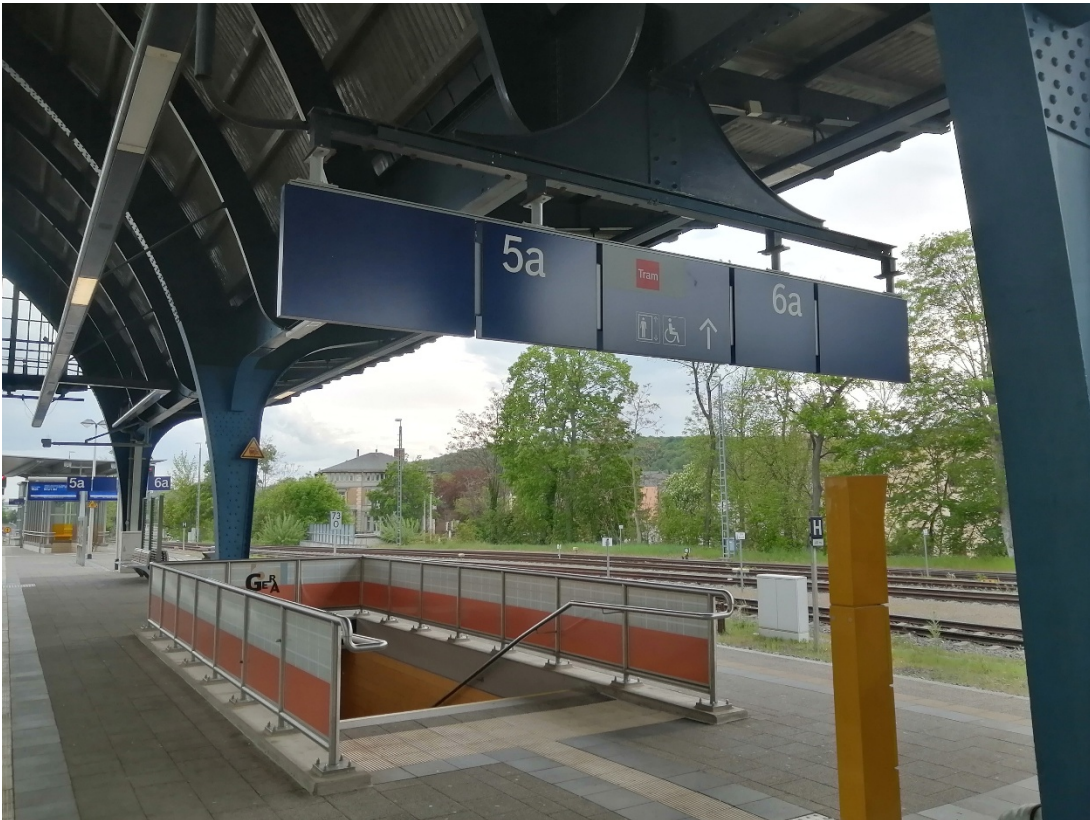
Die Aufzüge und der Zugang zu den Straßenbahnen sind an allen Bahnsteigen des Hauptbahnhofs ausgeschildert. Die entsprechenden, in Richtung Süden weisenden Symbole beim Abgang zum Hauptzugang sind jedoch mittig über dem Steig angebracht und weisen geradeaus. Diese Anordnung kann so missverstanden werden, dass die Wegeleitung zur Straßenbahn über die Treppen führe. Die Beschilderung am Abgang zum Südzugang hingegen führt unmissverständlich an der Treppe vorbei. Die Beschilderung sollte deshalb abgeändert werden, indem diese Hinweise an die freien Schilder an den äußeren Seiten wechseln. → **Foto 4**

Foto 4: Die mittig angeordneten Piktogramme weisen geradeaus, was missverstanden werden kann.

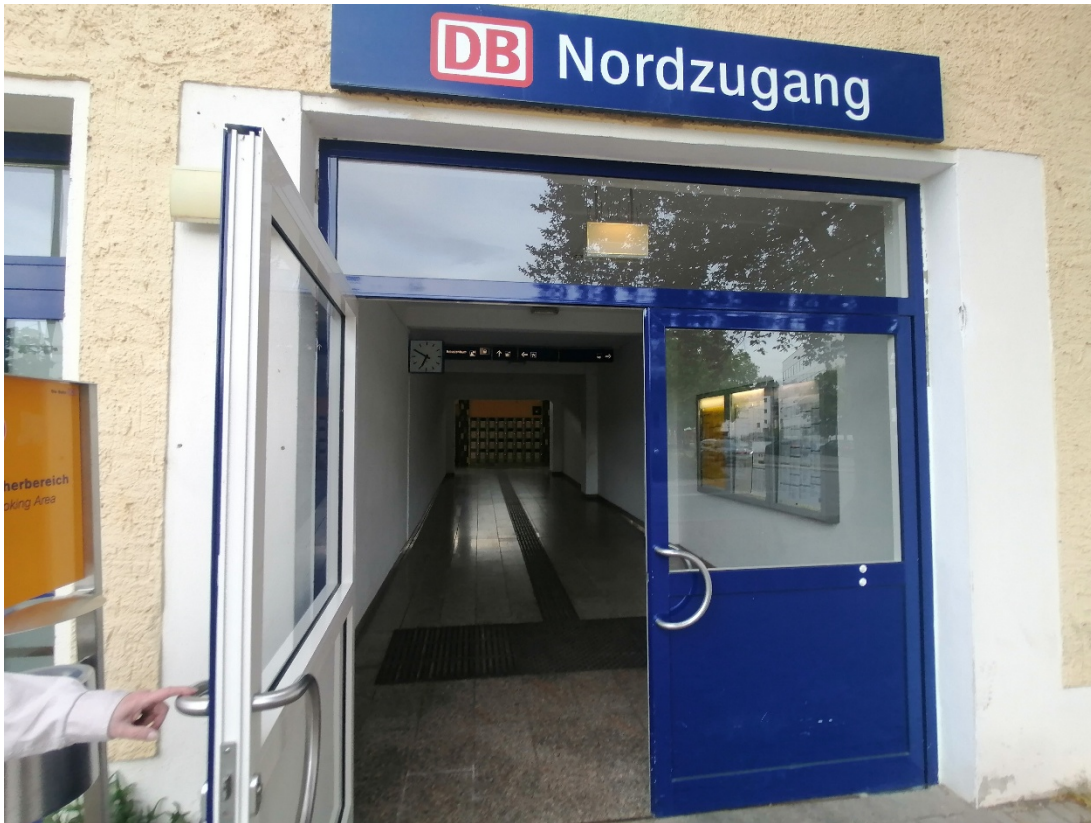
Während am Haupteingang ebenso wie am Südzugang und der Straßenbahnhaltestelle Zugzielanzeigen angebracht sind, ist dies beim Nordzugang nicht der Fall. Hier sollte eine entsprechende Anzeige ergänzt werden. → **Foto 5**

Foto 5: Am Nordzugang sollten Fahrtzielanzeiger für die Züge ergänzt werden.

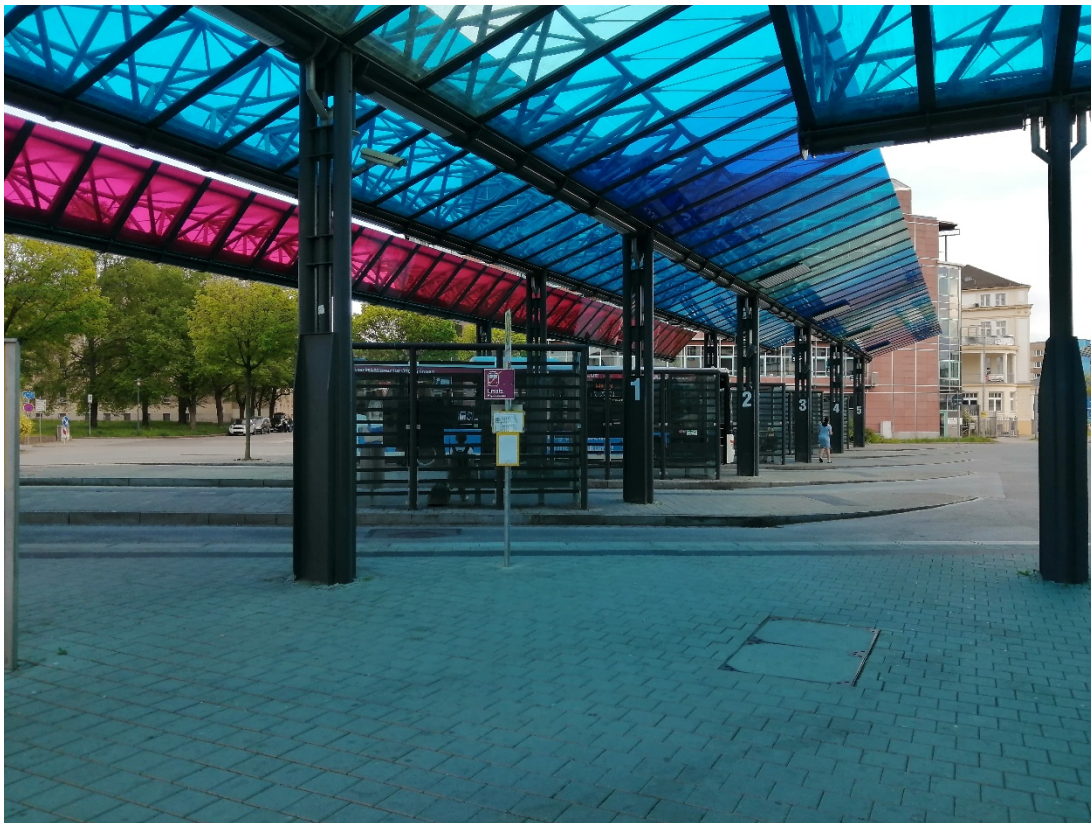
Der nördlichste der sechs Bussteige des Busbahnhofs Gera wird für ankommende Busse ebenso wie für den Schienenersatzverkehr genutzt. Seitens der Eisenbahnverkehrsunternehmen wird er dabei als „Bussteig 0“ kommuniziert. Diese Bezeichnung ist vor Ort jedoch nicht zu finden und sollte für eine klare Identifizierbarkeit ergänzt werden. Außerdem sollte dieser Bussteig mit einer Dynamischen Fahrgastinformation zur Anzeige von Abfahrten des Schienenersatzverkehrs nachgerüstet werden. → **Foto 6**

Foto 6: Der Bussteig 0 ist nicht explizit als dieser gekennzeichnet.

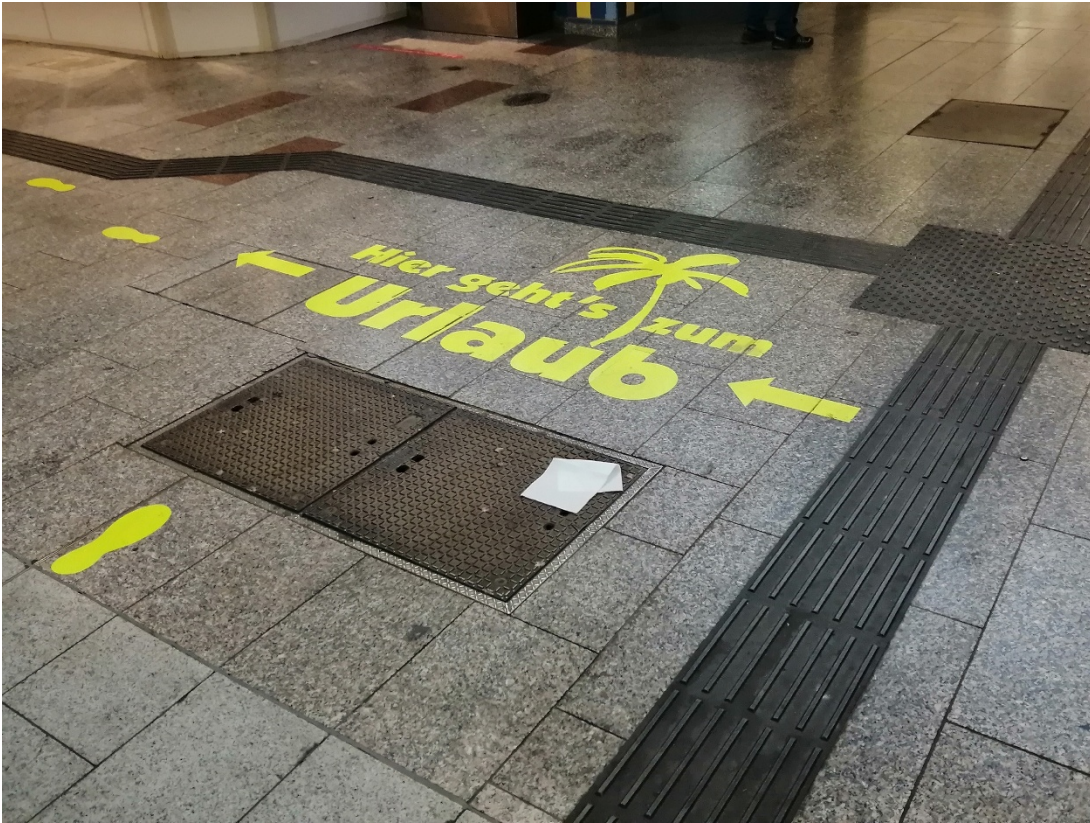
Die im Empfangsgebäude aufgeklebte Fußbodenwerbung ist kontrastreicher als der daneben verlaufende Leitstreifen und sollte deshalb vermieden werden. → **Foto 7**

Foto 7: Die Fußbodenwerbung im Empfangsgebäude weist einen höheren Kontrast zum Fußboden als die Leitstreifen auf.

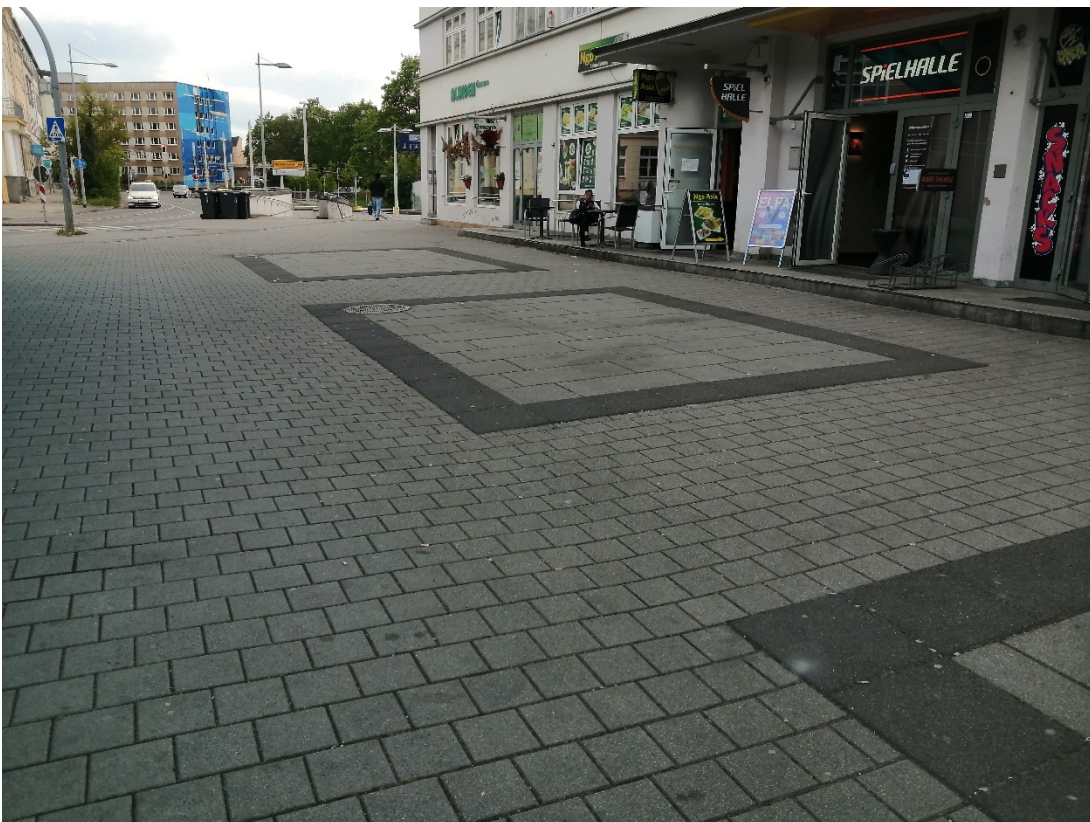
Die Leitstreifen im Bereich des Busbahnhofs weisen einen schlechten Kontrast zur umgebenden Pflasterfläche auf und sollten auf eine kontrastreiche (ggf. weiße) Farbe umgerüstet werden. Zur Erreichung der Bussteige fehlen außerdem Aufmerksamkeitsfelder, die die vorgesehenen Überwege kennzeichnen müssten. Problematisch ist außerdem die Bodengestaltung vor der Spielhalle, weil sie gleichfarbige Materialien wie die Leitstreifen umfasst. Auch hier können taktile Elemente in kontrastreicher (ggf. weißer) Farbe eine bessere Orientierung bieten; alternativ kann auf die farblich differenzierte Gestaltung des Bodens verzichtet werden. → **Foto 8**

Foto 8: Die Bodengestaltung auf dem Bahnhofsvorplatz ist in derselben Farbe wie die taktilen Leitstreifen gehalten, was tendenziell zu Irritationen bei sehingeschränkten Menschen führen kann.

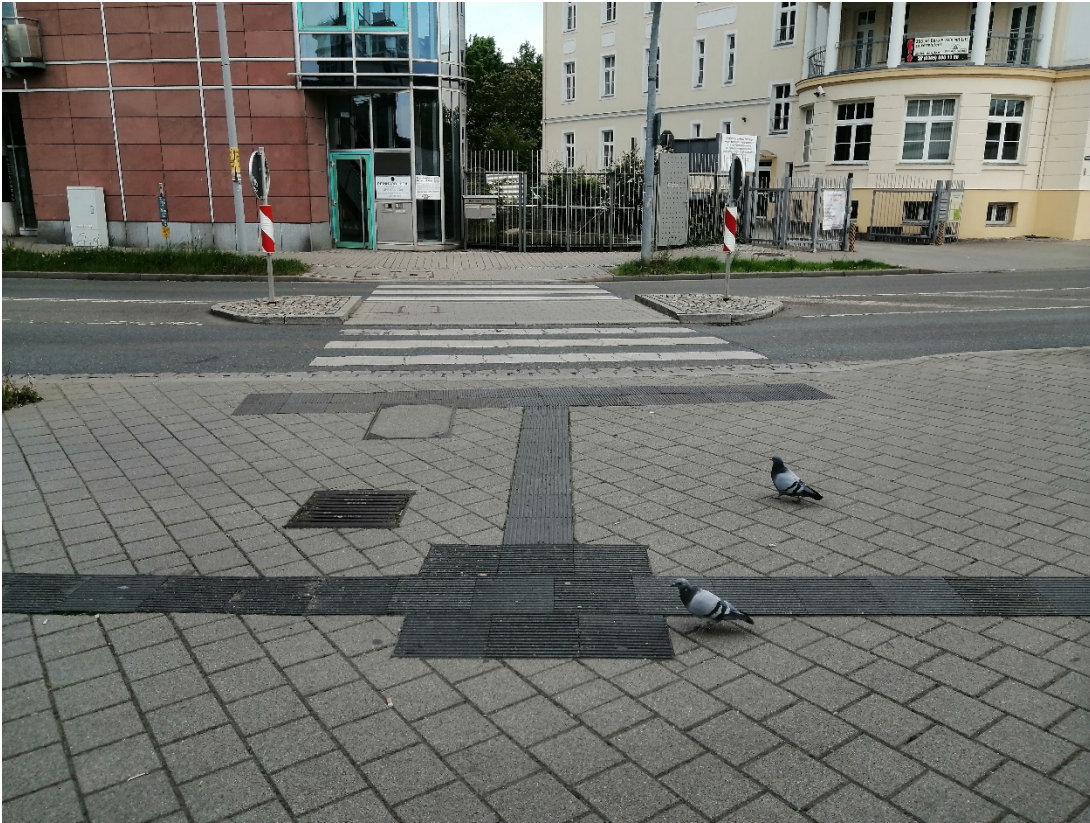
Im Umfeld des Bahnhofs fehlen taktile Leitstreifen insbesondere auf der Südostseite des Fußgängerüberwegs über die Bahnhofstraße sowie von der Friedrich-Engels-Straße zum Haupteingang. Auf der Wegstrecke vom Bahnhofsvorplatz zur Straßenbahnhaltestelle sind Leitstreifen nur teilweise vorhanden und bieten einen schlechten Kontrast, was möglicherweise durch weiße Elemente verbessert werden kann. → **Foto 9**

Foto 9: Auf der Südostseite des Fußgängerüberwegs über die Bahnhofstraße (gegenüberliegende Seite) fehlen taktile Elemente.

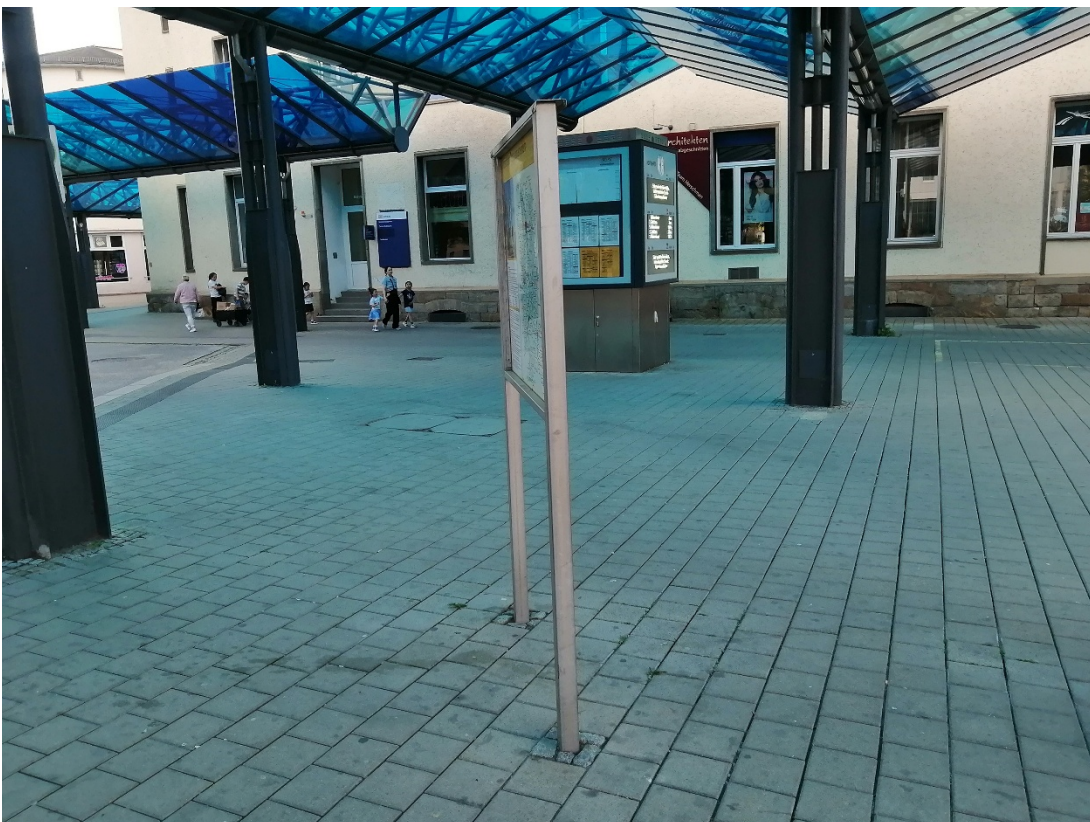
Auf dem Bahnhofsvorplatz stehen zwei Hinweistafeln. Deren Informationswert ist dank Hinweisen auf touristische Ziele sowie zum Liniennetz des Regionalbusverkehrs recht umfangreich, jedoch ist ihre freistehende Positionierung in den Laufachsen zum Bahnhofsgebäude hinderlich. Durch ihre geringe Tiefe (Materialstärke) sind sie zudem insbesondere für sehingeschränkte Menschen von der Seite nur schwer erkennbar. Sie sollten deshalb markanter gekennzeichnet werden, beispielsweise mit kontrastreichen Beklebungen an den Pfosten, oder neu an einer Wand oder einem Pfeiler platziert werden. → **Foto 10**

Foto 10: Die schmalen Hinweistafeln auf dem Vorplatz können schwer zu erkennen sein.

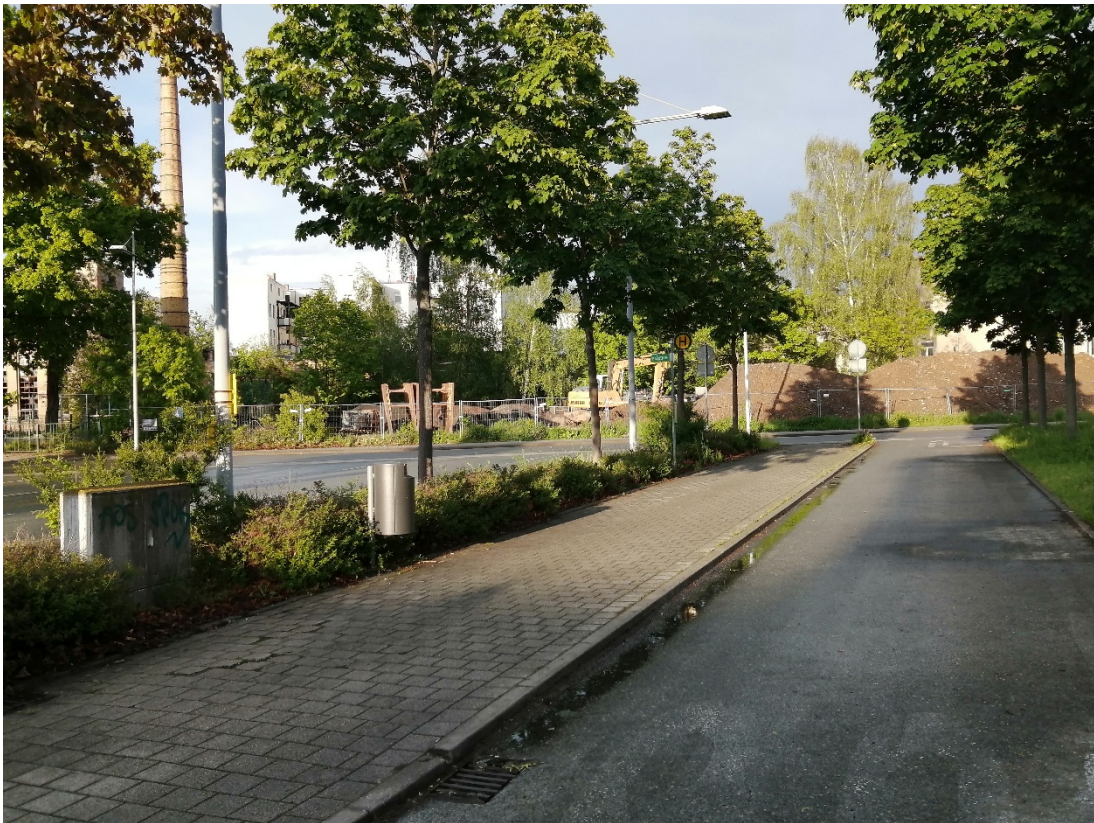
An der Fernbushaltestelle des Geraer Hauptbahnhofs sollte ein Fahrgastunterstand errichtet werden, um Fahrgästen der Fernbusangebote einen Wetterschutz in unmittelbarer Nähe des Halts zu bieten. → **Foto 11**

Foto 11: An der Fernbus-Haltestelle sollte ein Fahrgastunterstand als Wetterschutz installiert werden.

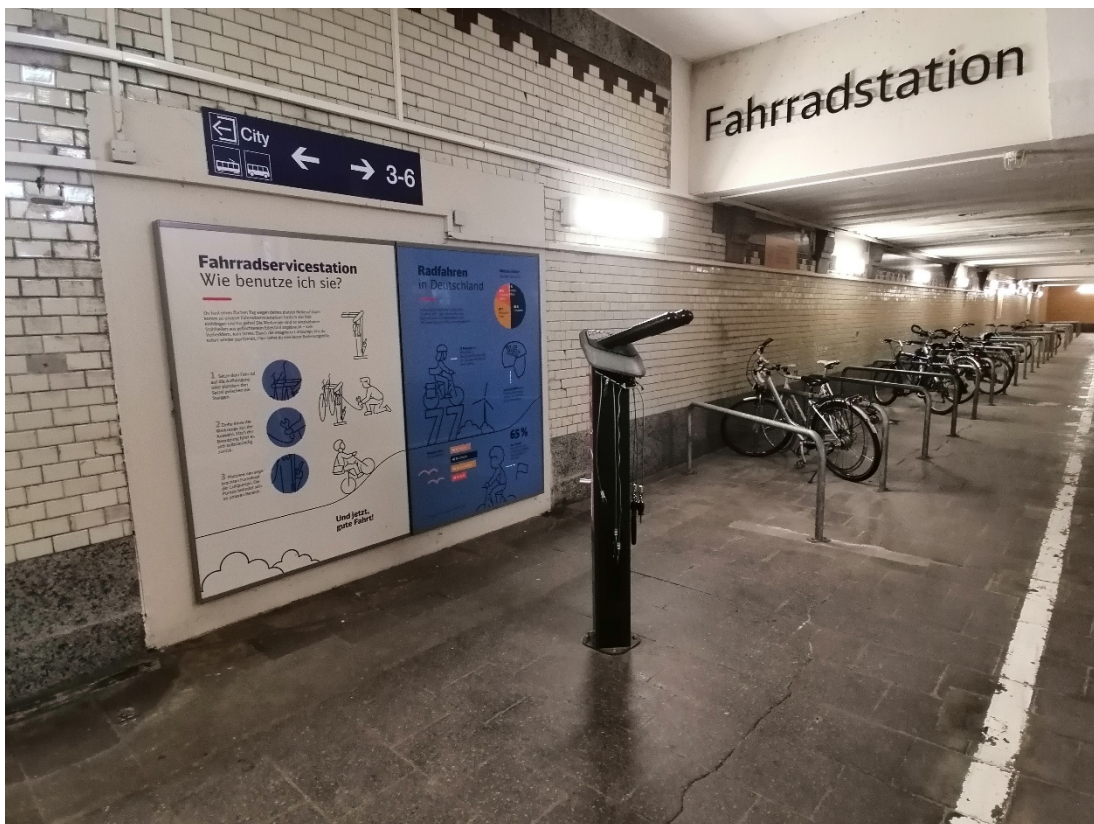
Auf der Freifläche am Südende der Straße „Am Bärenweg“ sollte ein Fahrradparkhaus errichtet werden, um diese Form der Intermodalität zu unterstützen und dabei die Erreichbarkeit des Bahnhofs von Westen her zu stärken. Zudem könnten Radboxen mit Lademöglichkeiten für Akkus aufgestellt werden bzw. Lademöglichkeiten für Fahrräder in der Fahrradabstellhalle / Südzugang installiert werden. → **Foto 12**

Foto 12: Die Fahrradstation im Südzugang / Südhalle bietet guten Service. Sie könnte um Lademöglichkeiten für Akkus ergänzt werden.
